RAPORT Z INSPEKCJI WIZUALNEJ

Zamawiający	Jan Kowalski / Firma NIP: 000-00-00-000
Adres obiektu	72-010 Police ul. Asfaltowa <N>
Typ obiektu	Dom wielorodzinny
Zakres inspekcji	<input checked="" type="checkbox"/> Dach, <input checked="" type="checkbox"/> Rynny <input checked="" type="checkbox"/> Kominy i wentylacja <input type="checkbox"/> Elewacja <input type="checkbox"/> Fotowoltaika
Data inspekcji	20.12.2025
Data raportu	23.12.2025
Wykonawca	Aviaudit

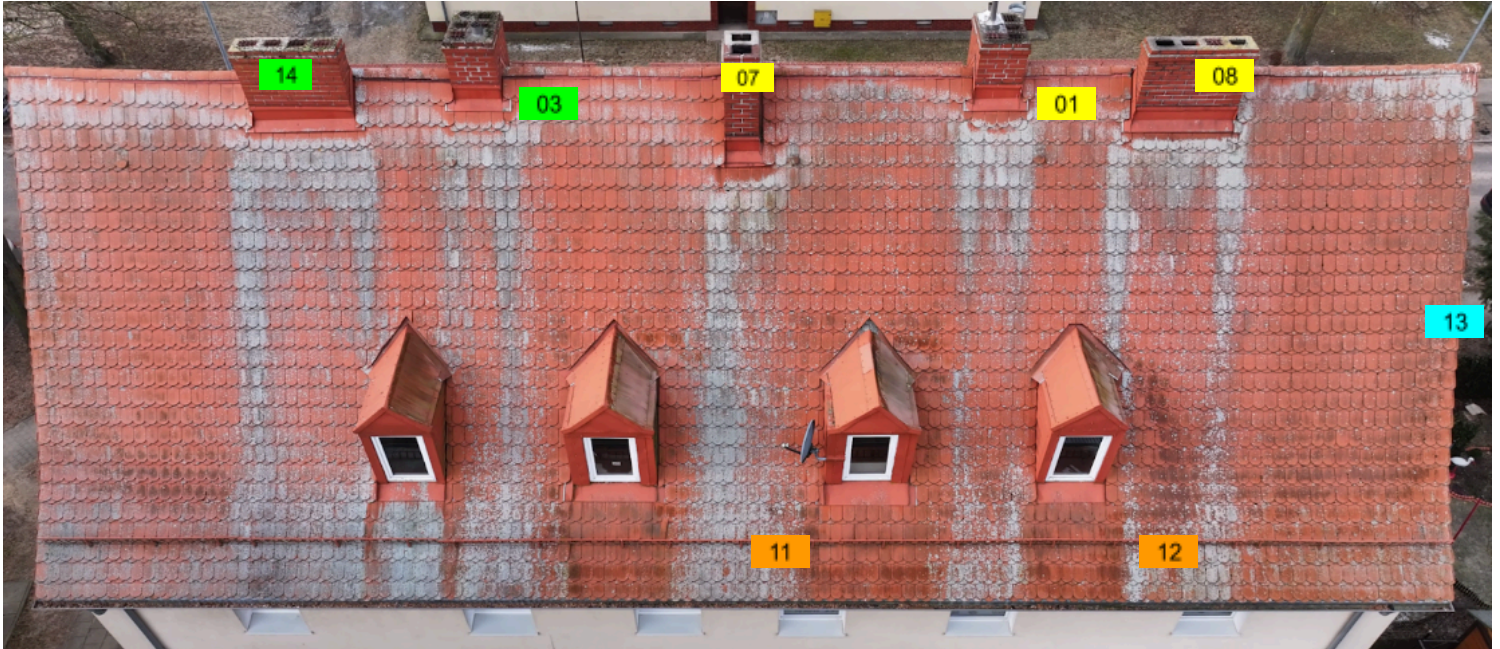
Strona wschodnia

Na połaci wschodniej widoczna jest intensywna eflorescencja (wykwity solne), wynikająca z długotrwałego oddziaływania wilgoci. Zjawisko ma obecnie charakter powierzchniowy i estetyczny, jednak zalecana jest jego okresowa obserwacja i zaplanowanie zmycia wodą pod ciśnieniem.

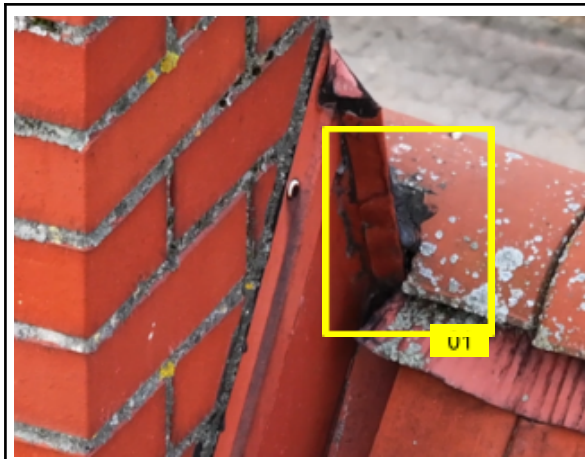
# 01	niepewne uszczelnienie	Istotność: 2
---------	------------------------	-----------------

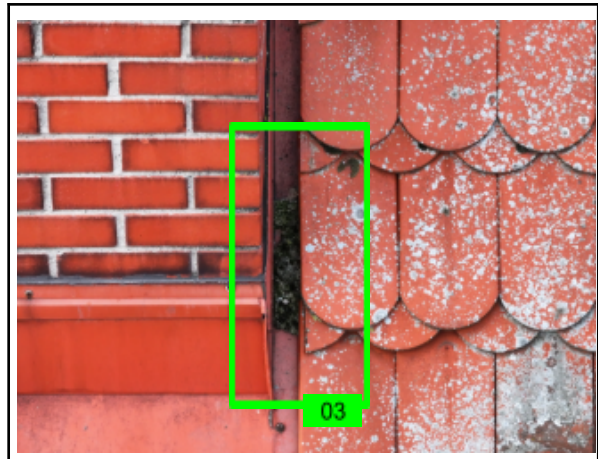
Zaobserwowano także lokalne zabrudzenia sprzyjające retencji wody oraz ślady wcześniejszych napraw.

# 03	brud gromadzący wodę	Istotność: 0
---------	----------------------	-----------------

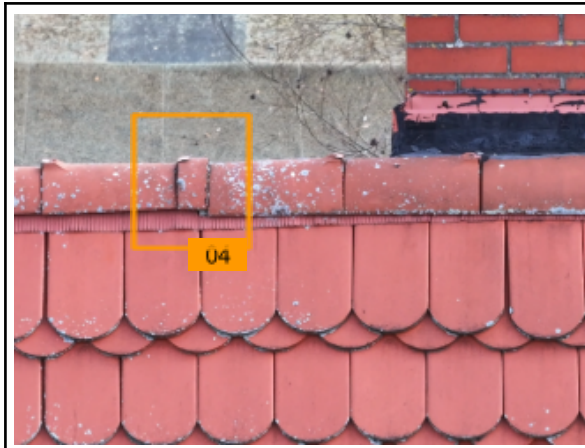
# 04	pęknięta dachówka	Istotność: 3
---------	-------------------	------------------------

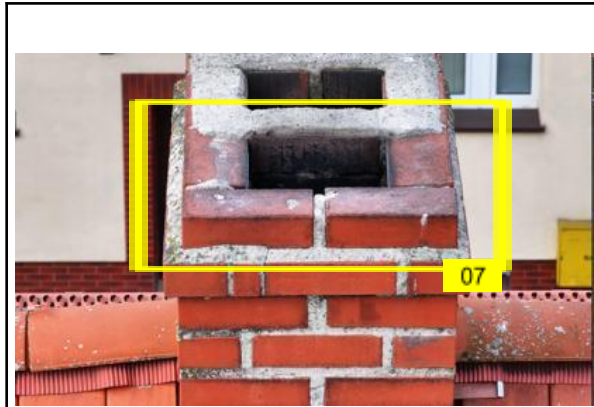
# 07	brak cementowej warstwy zabezpieczającej	Istotność: 1
---------	--	------------------------

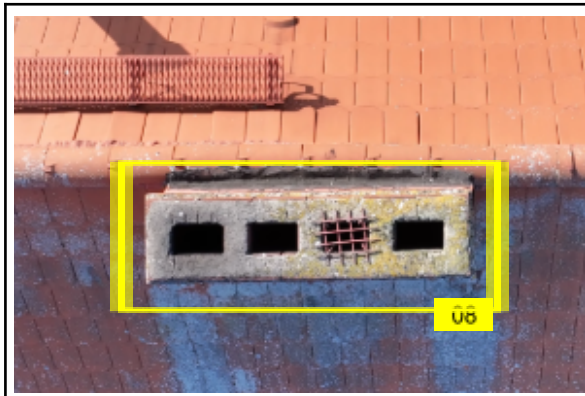
# 08	zdemontowane kratki ochronne przed ptactwem	Istotność: 2
---------	---	------------------------

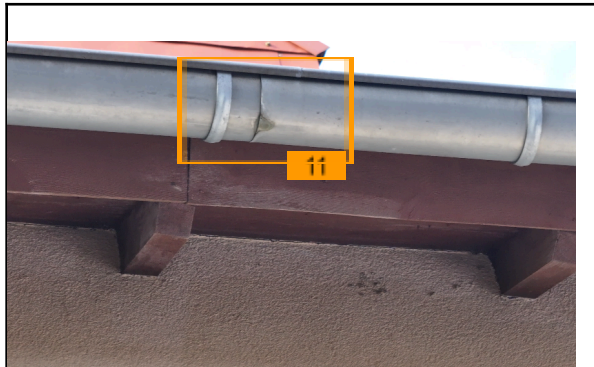
# 11	Przeciekająca rynna	Istotność: 3
---------	---------------------	------------------------

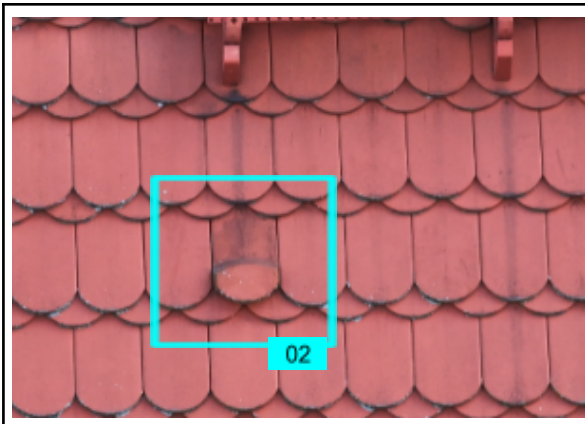
#	02	odstająca dachówka	Istotność:	1
---	----	--------------------	------------	---

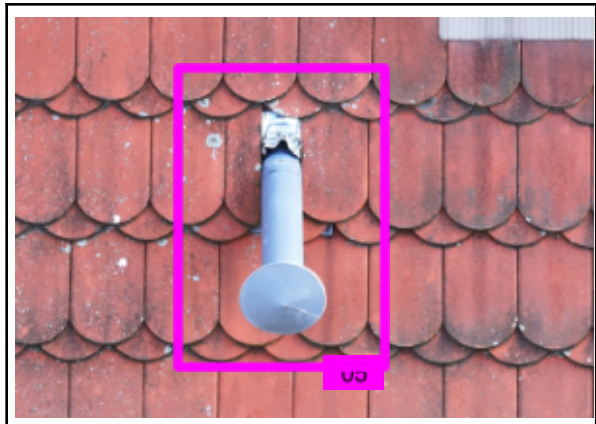
#	05	złamany lub wyrwany przewód wentylacyjny	Istotność:	4
---	----	--	------------	---

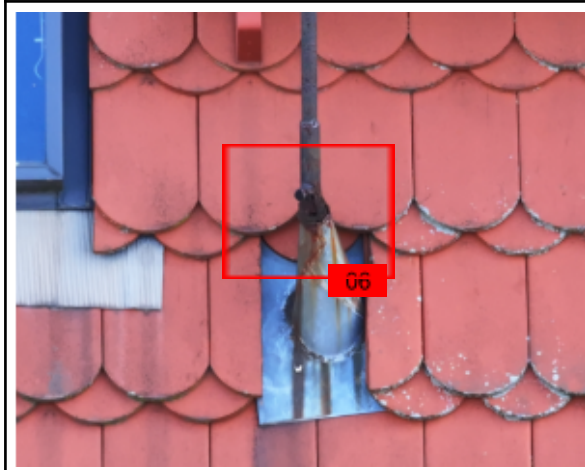
# 06	zardzewiałe mocowanie masztu	Istotność: 5
------	------------------------------	--------------

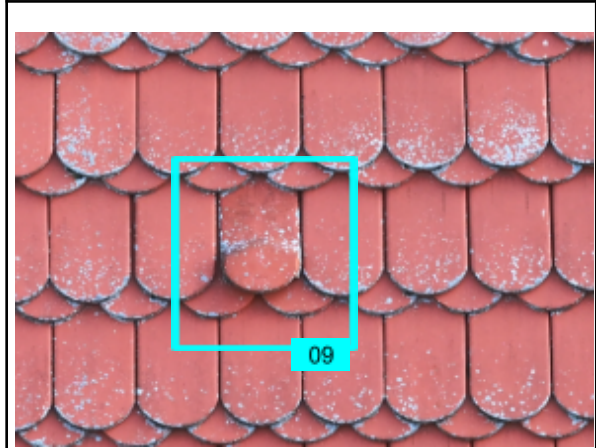
# 09	odstająca dachówka	Istotność: 1
------	--------------------	--------------

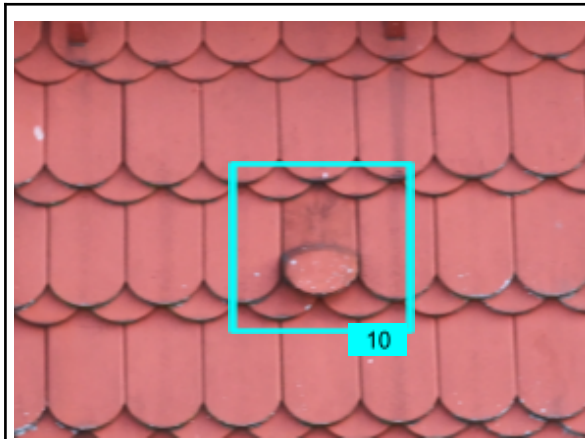
# 10	odstająca dachówka	Istotność: 1
------	--------------------	--------------

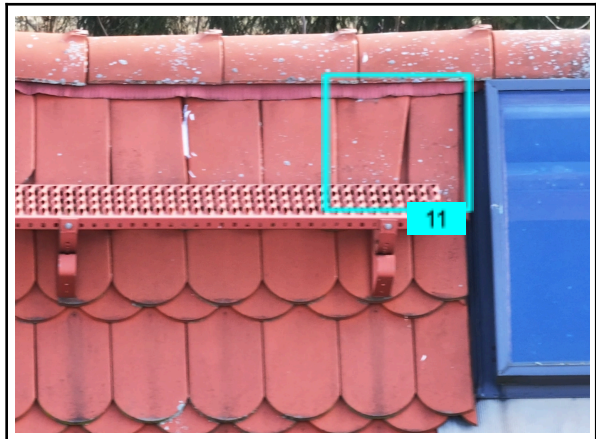
# 11	luźna/ krzywa dachówka	Istotność: 1
------	------------------------	--------------

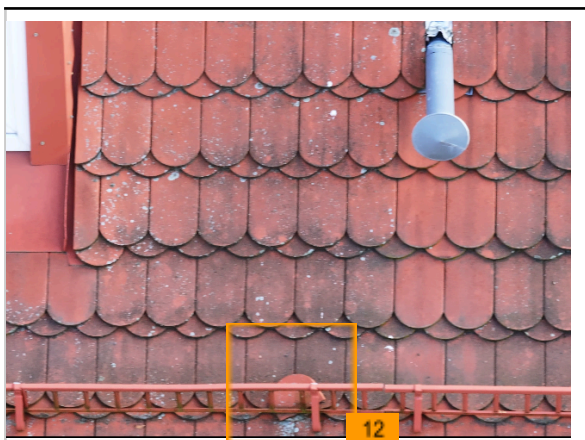
# 12	odłamana dachówka - możliwe odsunięcie na ziemię lub do rynny (zapchanie)	Istotność: 3
------	---	--------------
