RAPORT Z INSPEKCJI WIZUALNEJ

Zamawiający	Jan Kowalski / Firma NIP: 000-00-00-000
Adres obiektu	72-010 Police ul. Asfaltowa <N>
Typ obiektu	Dom wielorodzinny
Zakres inspekcji	<input checked="" type="checkbox"/> Dach, <input checked="" type="checkbox"/> Rynny <input checked="" type="checkbox"/> Kominy i wentylacja <input type="checkbox"/> Elewacja <input type="checkbox"/> Fotowoltaika
Data inspekcji	20.12.2025
Data raportu	23.12.2025
Wykonawca	Aviaudit

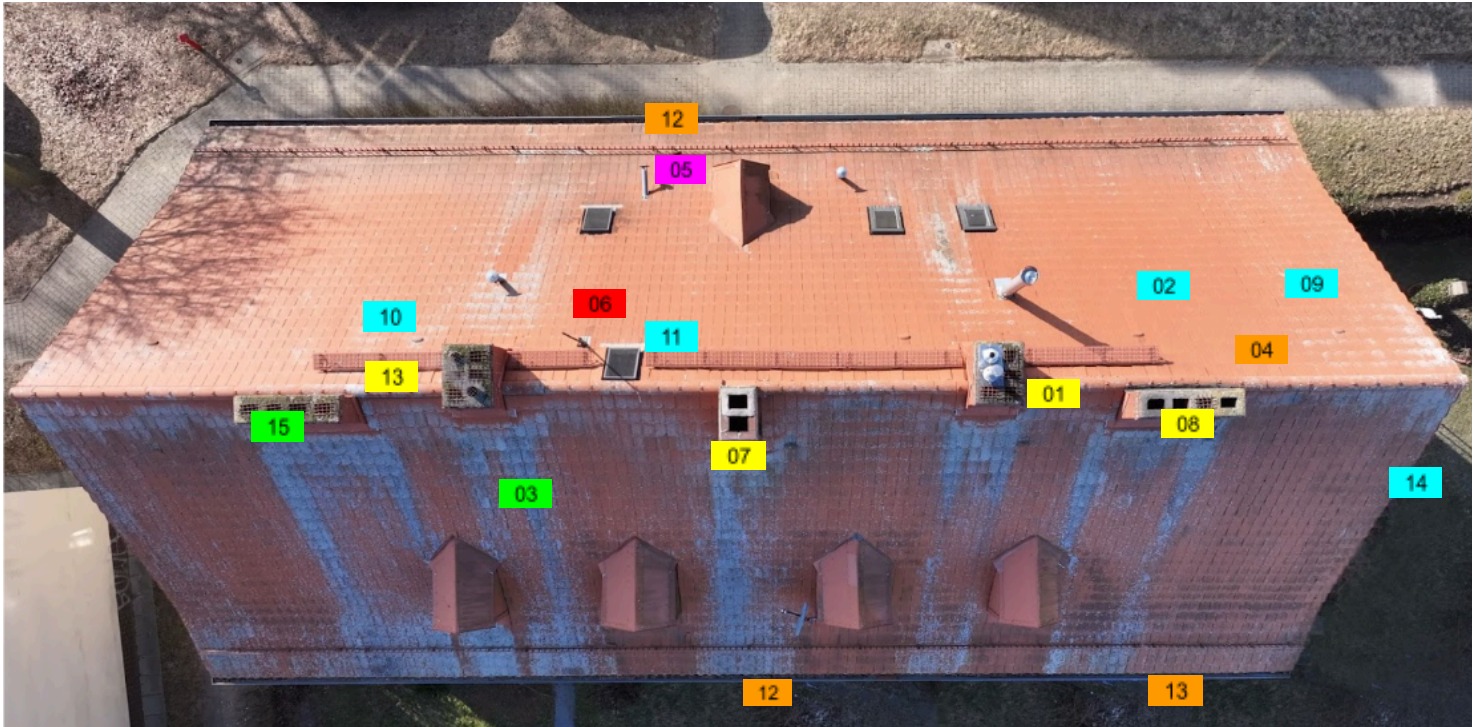
Budynek - rzut z góry

Wszystkie punkty naniesiono na rzut z góry na fotografii poniżej.
 W dalszej części raportu punkty uwidocznione są z podziałem na połacie i wyszczególnione na osobnych zbliżeniach.
